## Torrenti Rigualdo e Farma: valutazione del danno ambientale

Per stimare l'entità del danno ambientale causato dalle attività estrattive di caolino, operate dalla Ditta Caolino d'Italia S.r.l., sono state analizzate in dettaglio le condizioni idrobiologiche dei Torrenti Rigualdo e Farma e sono state condotte identiche analisi di confronto e riferimento sui corsi d'acqua Gretano e Beccaraio.

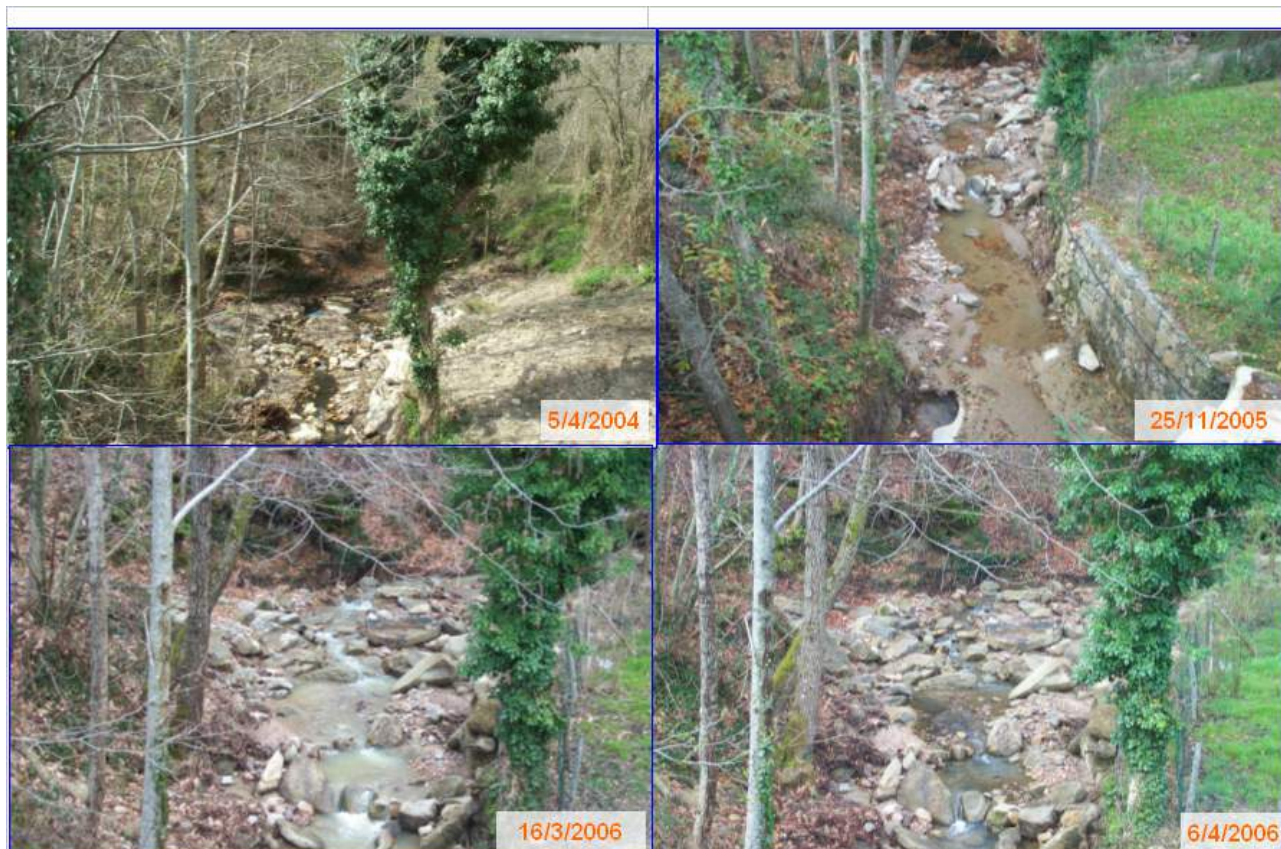
Entrando nel dettaglio delle condizioni che si sono rilevate nei singoli tratti presi in esame, le successive immagini descrivono gli aspetti più evidenti rilevati nel tempo.

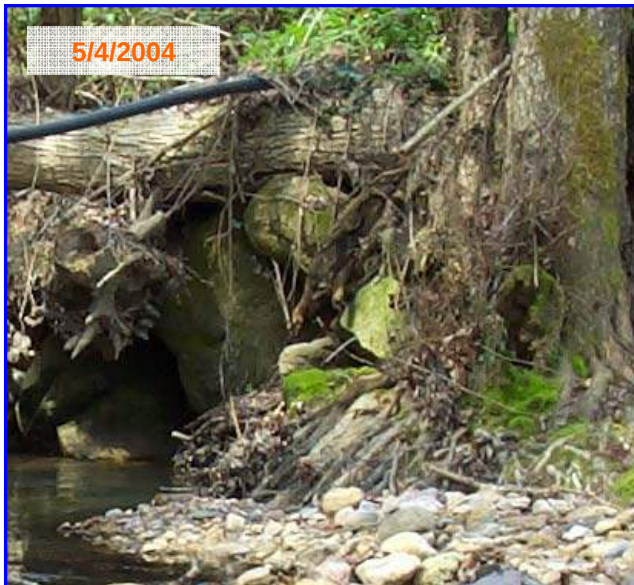
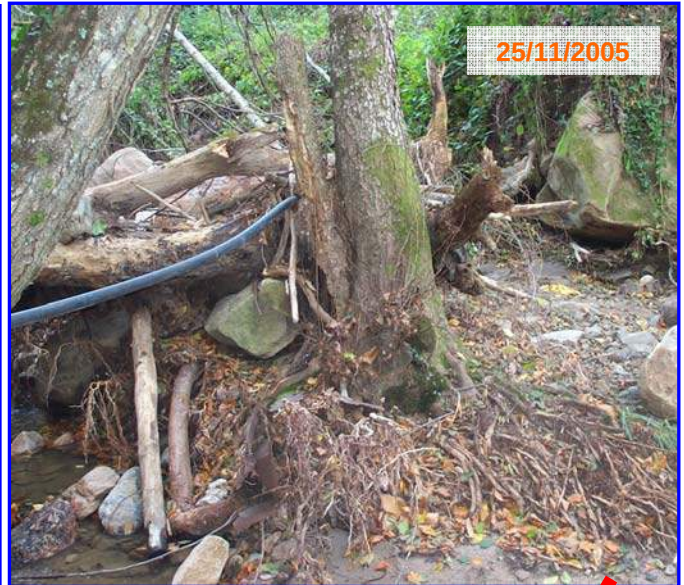
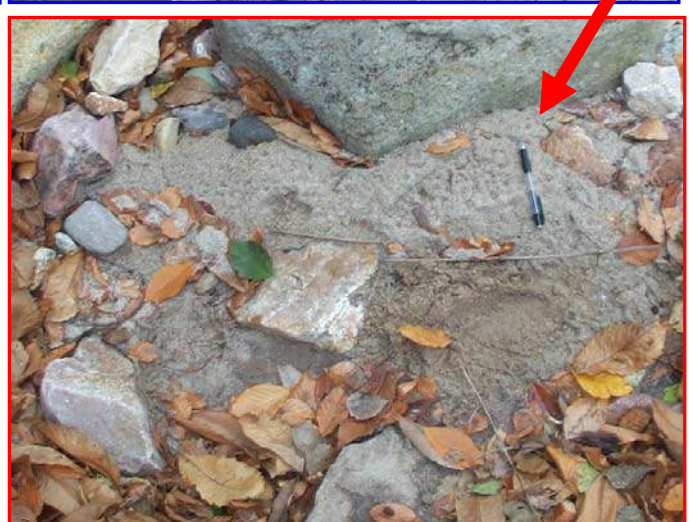
Nell'alveo del T. Rigualdo a 419 m s.l.m. il substrato, dal 2004 al 2006, ha subito una significativa modificazione relativa alla composizione messa in evidenza anche dalla dissimile colorazione degli inerti. In bassa sponda si è rilevata la presenza di manufatti antropici che trovano origine nelle drastiche trasformazioni avvenute in ambiti più montani che hanno accelerato le dinamiche del trasporto provocando una instabilità delle rive e degli ambiti perifluviali adiacenti.

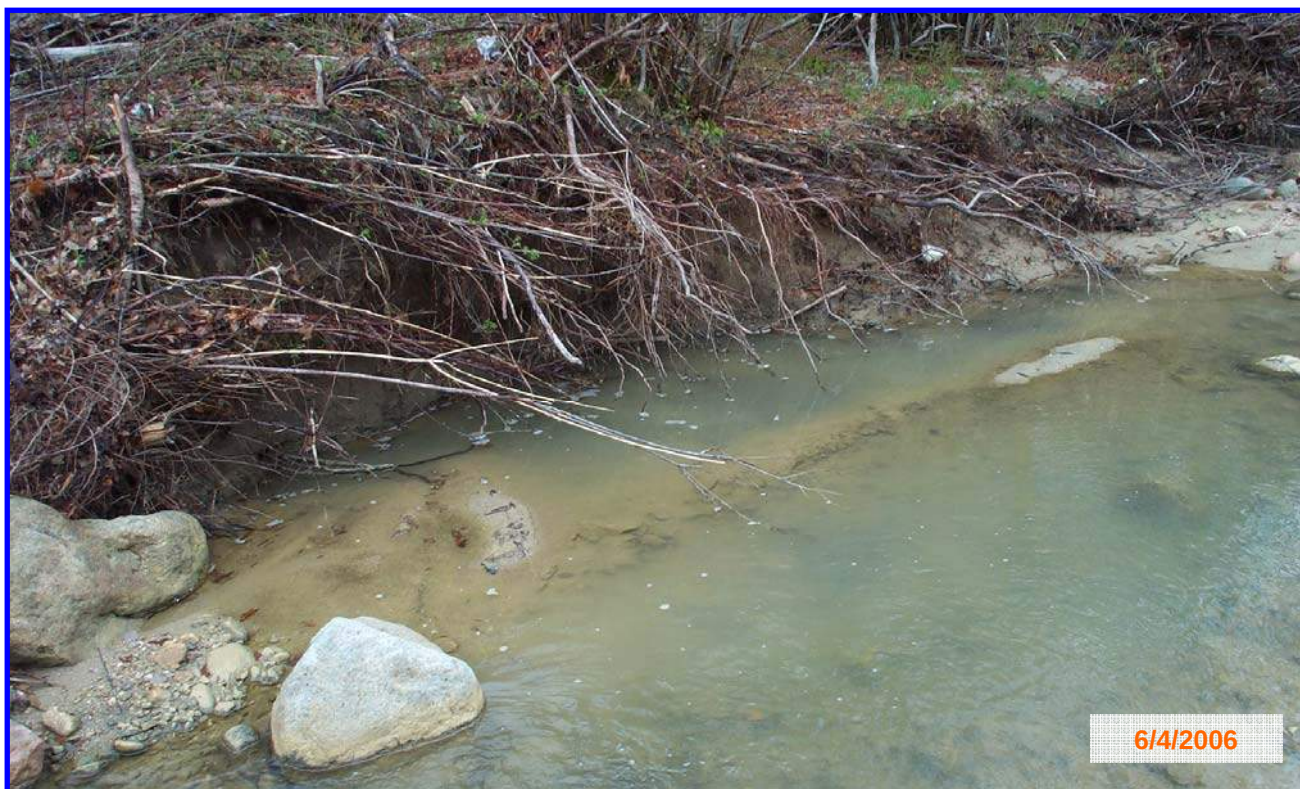
A 325 m di quota, ad oltre 1100 m di distanza dalla precedente area di monitoraggio, i materiali depositati sia in alveo sia sulle rive del T. Rigualdo hanno volumi importanti.

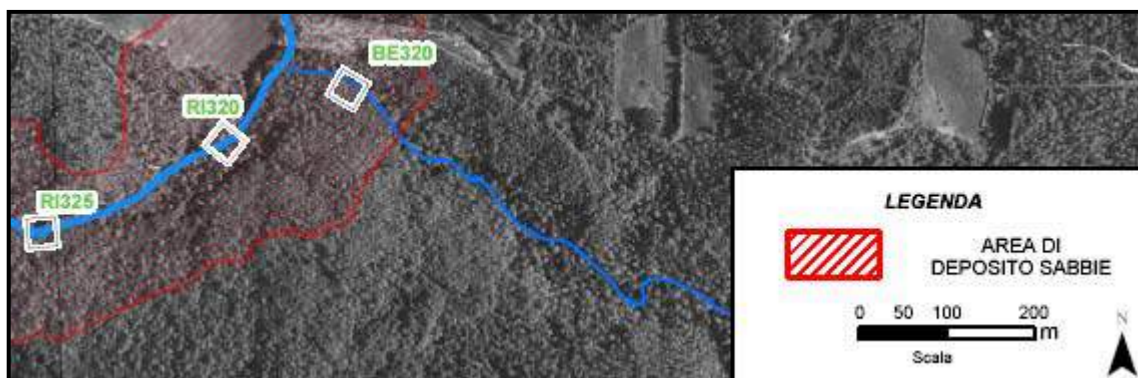
Nel tratto successivo (RI320), posto a 256 m di distanza da RI325 e a 2130 m dalle attività estrattive si sono rilevati enormi quantitativi di inerti che, come si vede dalle successive immagini fotografiche, interessano un'area che si estende per parecchi metri sia in sinistra sia in destra idrografica fino al confine individuato nella Tavola 8 e parzialmente ripreso in questo particolare:

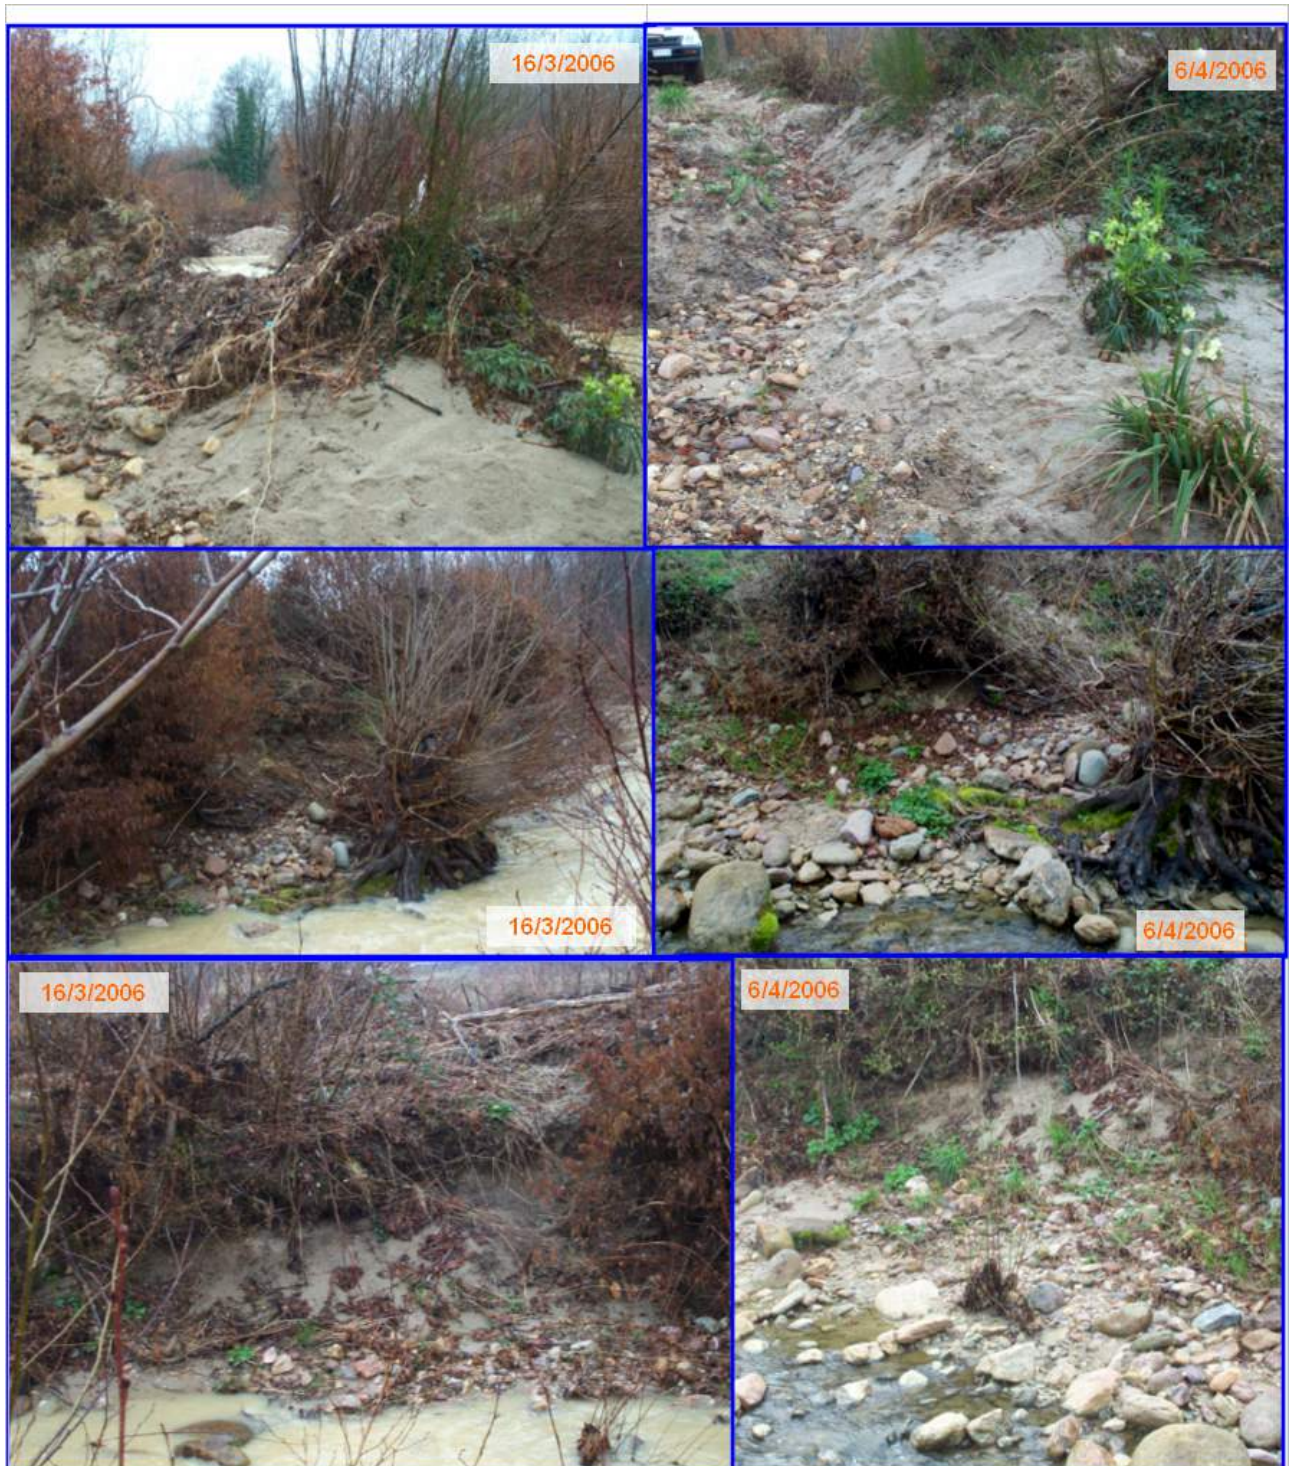
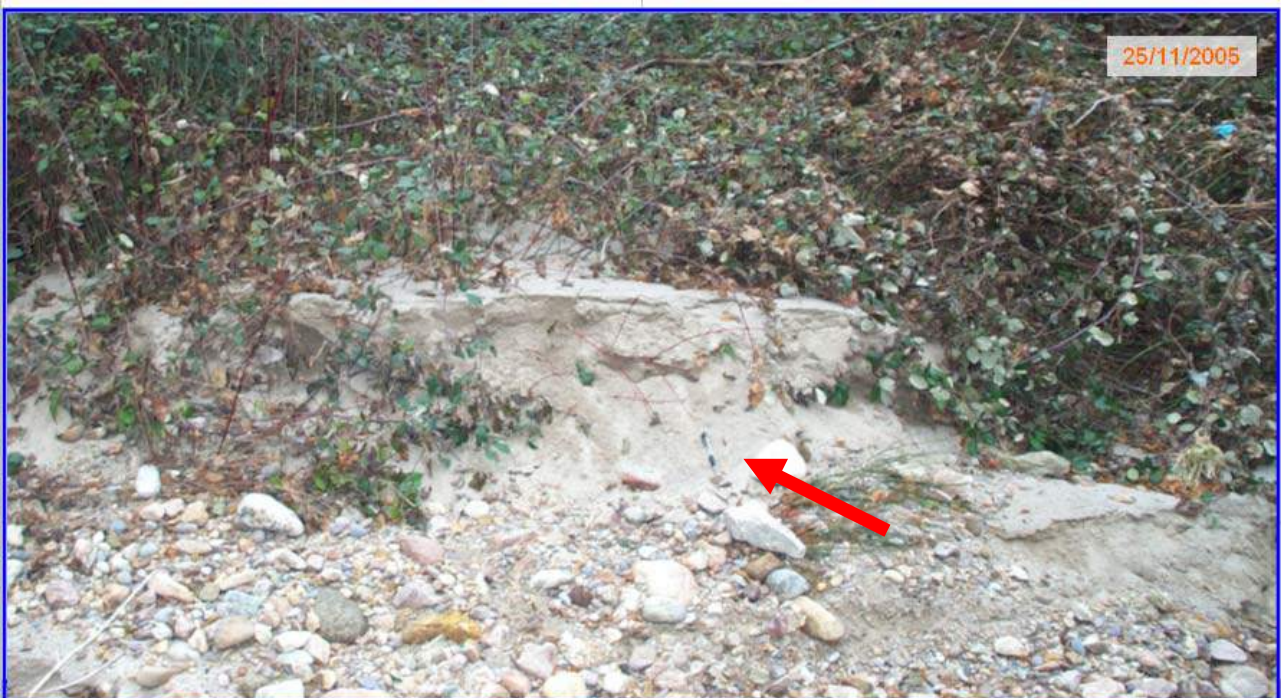
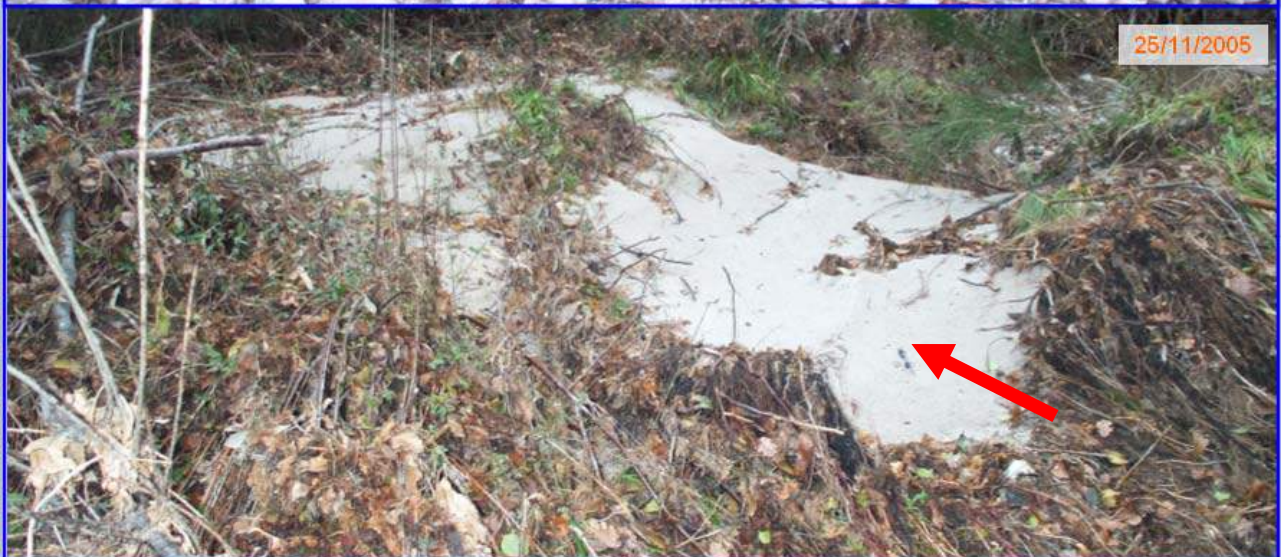
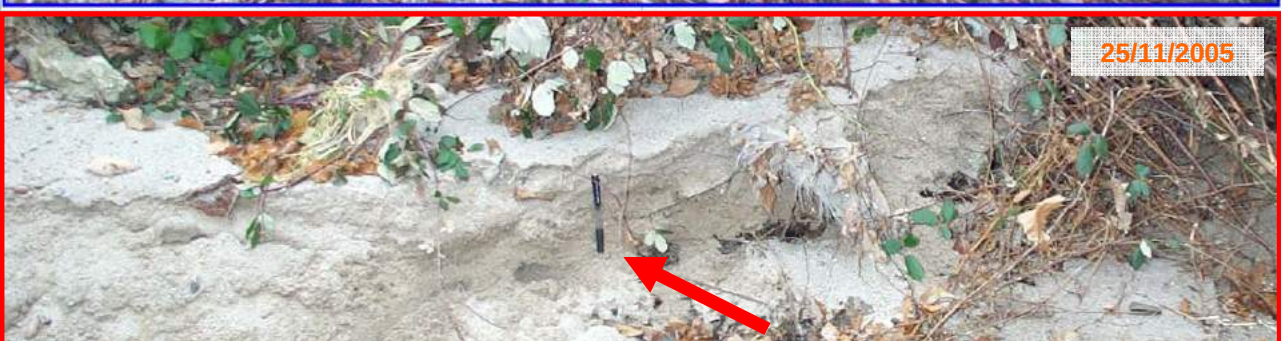
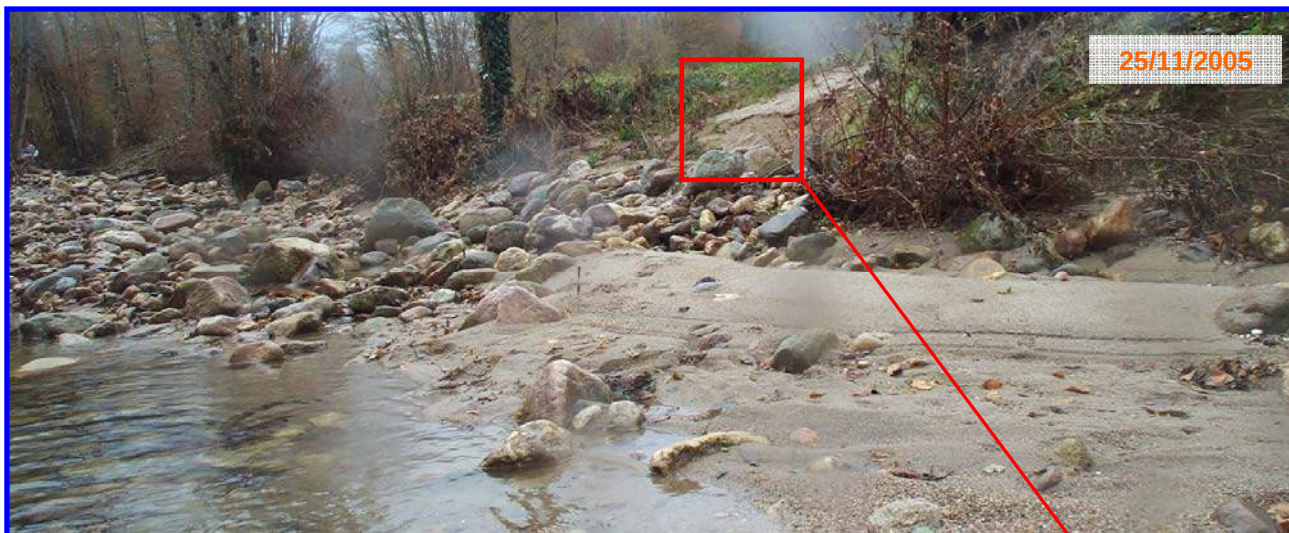
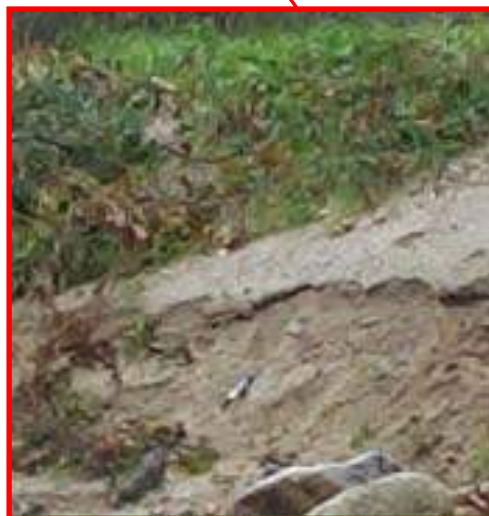
Nei tratti compresi fra RI320 e RI300, quasi 1 km di lunghezza complessiva, gli ammassi sabbiosi mostrano un netto incremento in altezza. La loro presenza in prossimità dell'alveo implica la potenziale intercettazione da parte del flusso idrico con conseguente asportazione e rideposito. In alveo, come è facilmente intuibile, le sabbie hanno profondamente alterato la naturale disomogeneità degli inerti, riducendo la varietà dei substrati e occludendo gli spazi interstiziali in modo tale che gli habitat risultano particolarmente compromessi per la fauna acquatica.

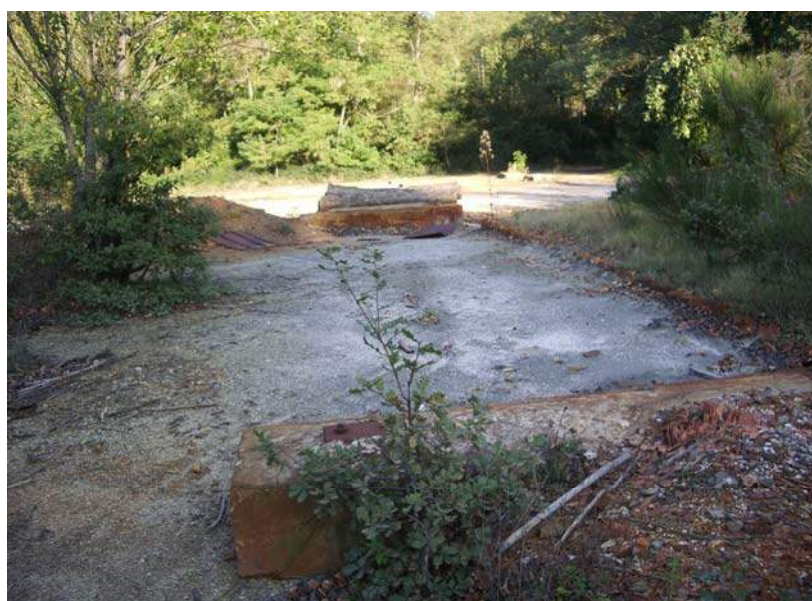
**Figura 14.** - Miniera di Ballarino (GR 86) con, al centro, residui di lavorazione della pirite.

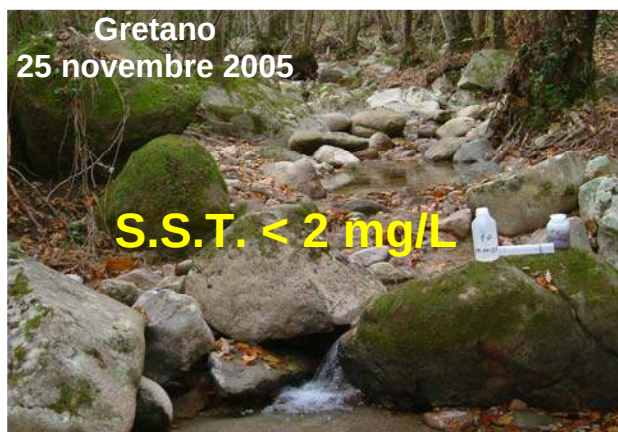
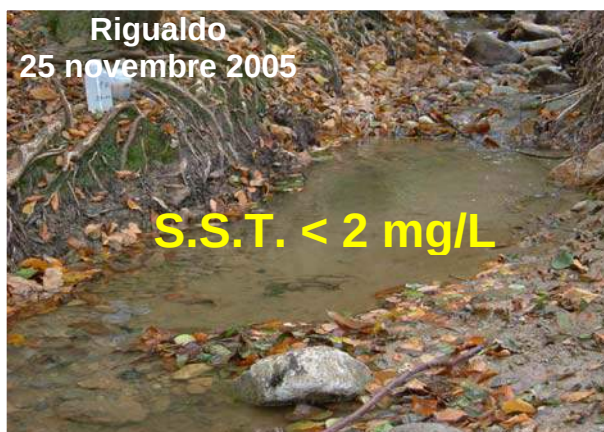
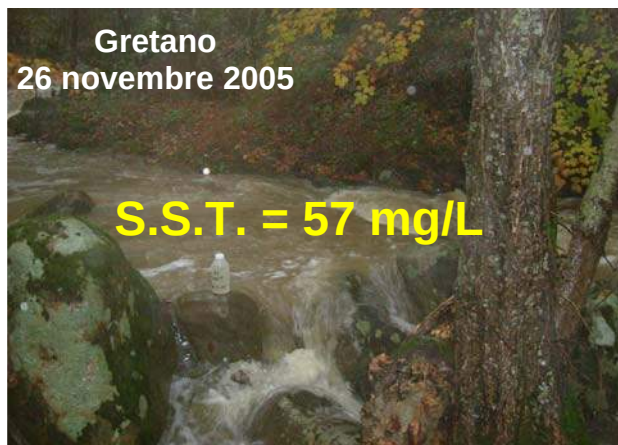
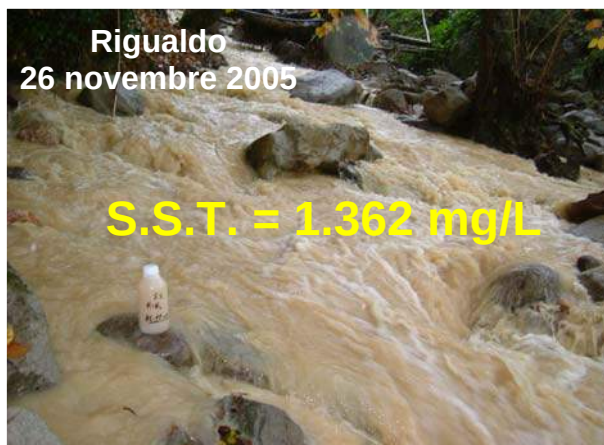
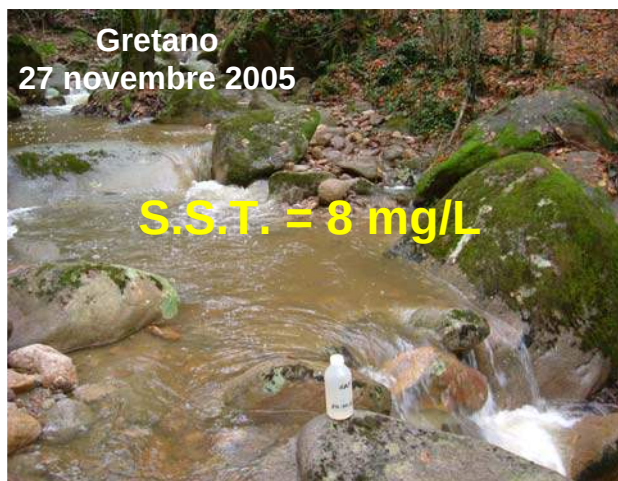
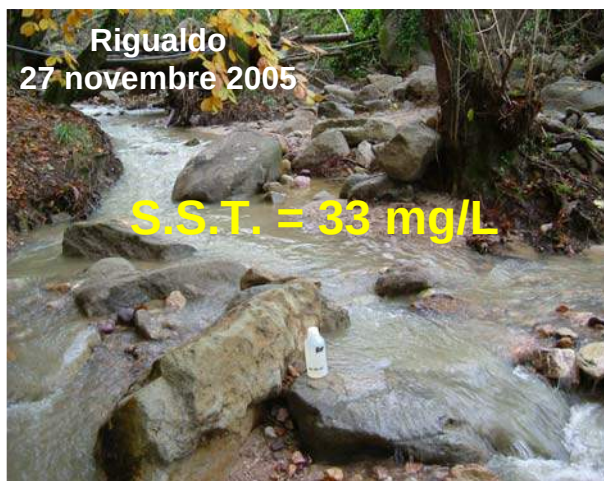
| | | FA 316 | FA 300 | FA 295 | FA 255 | RI 419 | RI 320 | RI 297 | GR 409 | BE320 |
|---|---|---|---|---|---|---|---|---|---|---|
| | Predatori (%) | 42 | 31 | 42 | 41 | 13 | 21 | 33 | 42 | 30 |

Sono evidenti le alterazioni del contenuto di materiali solidi in sospensione nel Rigualdo in seguito alle precipitazioni notturne (25 - 26 novembre 2005). In termini di trasporto di massa, 1362 mg/L di solidi sospesi corrispondono a  $\sim 5,5$  mg di As e  $\sim 0,5$  mg di Hg ogni 100 L di acqua.
