COMUNE DI ROCCASTRADA

**RELAZIONE DEL COMUNE DI ROCCASTRADA
Sopralluogo del 5 Aprile 2004
di cui all'Ordinanza Collegiale T.A.R. per la Toscana n.40/2004**

Prot. N° 6378 del 26/04/04

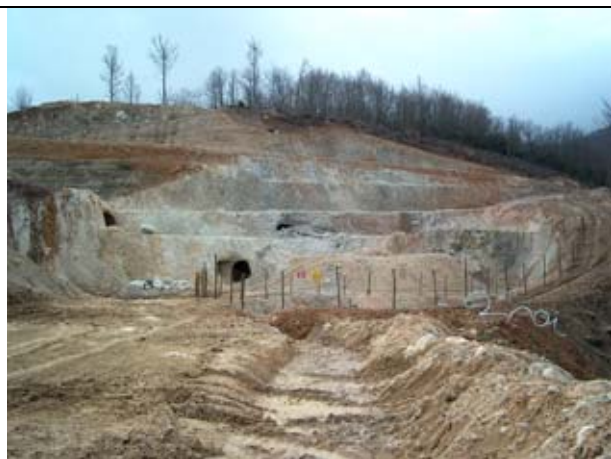
FOTO N° 1

Riuniti tutti i soggetti convocati, il sopralluogo inizia dalla visita alla vasca di raccolta delle acque meteoriche denominata nel progetto di regimazione “Vasca C”, (All. A Foto n. 01) la quale ha la funzione di raccolta e di successiva chiarificazione delle acque piovane e ruscellanti dal compluvio. La vasca era parzialmente riempita d’acqua. Il sistema di evacuazione delle acque raccolte viene assicurato da un tubo a sifone.

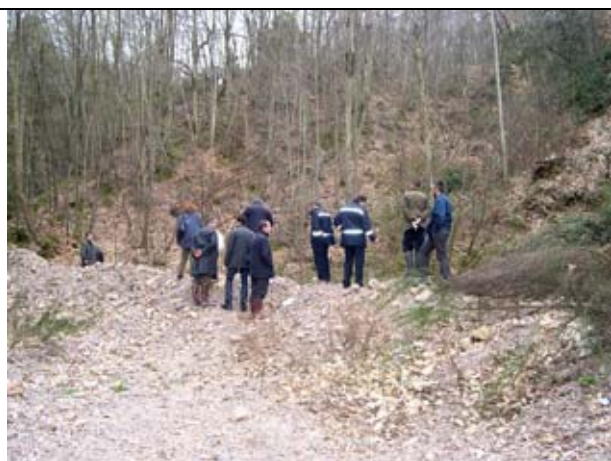
FOTO N° 4

Successivamente il gruppo si sposta sul ciglio della scarpata lungo la strada di servizio che delimita l’area di lavorazione ed in questo punto, il Prof. Gianpaolo Salmoiraghi fa notare l’ingente presenza di materiale sabbioso abbandonato (All. A Foto n. 02) e l’assenza di fasce di rispetto del T. Rigualdo. Viene notato in questa zona un affluente del T. Rigualdo con acqua di colorazione rossastra probabilmente per la presenza di idrossido di ferro (All. A Foto n.03). Contestualmente anche su segnalazione della parte avversa si rilevano effetti franosi in questo lato della scarpata, questo fatto viene descritto dalla Direzione della miniera come una tipologia di dissesto consueto per queste zone: per dimostrare al Comune queste affermazioni la parte avversa suggerisce di procedere con sopralluogo nelle parti più a monte della miniera, dove cioè non c’è attività di escavazione del caolino. (All. A Foto n. 04).

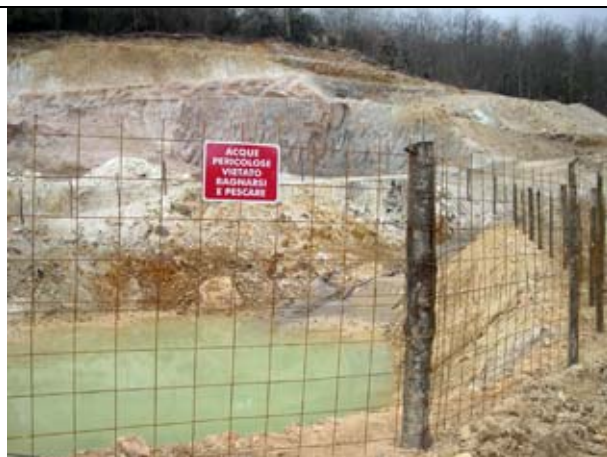
FOTO N° 8

Il sopralluogo è proseguito con la visita delle altre due vasche denominate cantiere “A” e cantiere “B” (All. A Foto n.08) scendendo verso valle oltre il piazzale del capannone: anche sull’adeguatezza di questi interventi di regimazione delle acque si è espresso il consulente dell’Amministrazione Comunale Dott. Geologo E. Aiello, come meglio viene esposto nella successiva relazione tecnica che riprende quella del Geologo di seguito allegata (All. E).

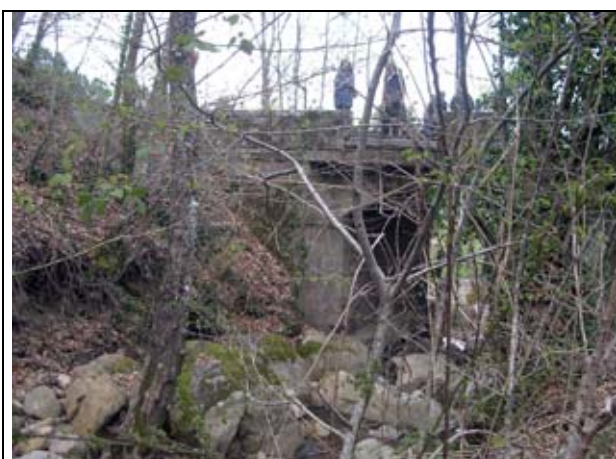
FOTO N° 9

I campionamenti sono stati effettuati all'altezza del Ponte sul T. Gretano lungo la Strada Provinciale n.156 (All. A Foto n.09) sia dall'Università di Siena (All. A Foto n. 10) per prelievi di sabbia e acque sia dall'università di Bologna per prelievi di comunità di macroinvertebrati: i suddetti prelievi avvenuti alla presenza del Sig. Rovini (All. A Foto n. 11), del Sig.Ugolini, del Sig. Bertoni e del Geologo Giannini per la società Caolino Srl (All. A Foto n. 12), sono stati poi ritenuti inutili dagli stessi ai fini dell'efficacia del sopralluogo congiunto.

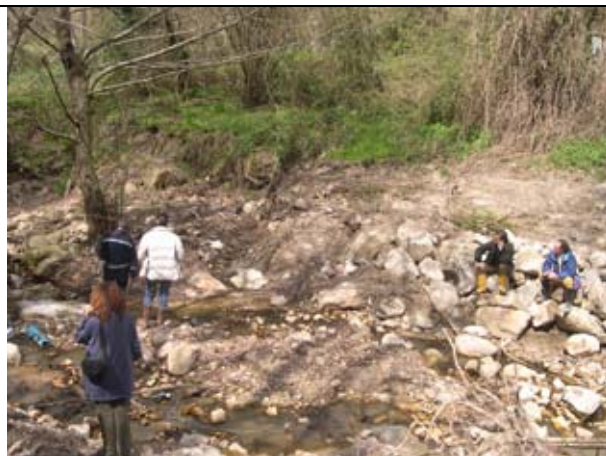
FOTO N° 14

Al fine quindi di comparare lo stato dell'ambiente per questi due fossi, la tappa successiva del sopralluogo per effettuare i campionamenti è stata all'altezza del ponte sul T. Rigualdo(All. A Foto n.13): i rappresentanti della Caolino, anche se in comunicato contrasto con il programma hanno seguito tutti i presenti anche nei luoghi successivi (All. A Foto n. 14).
